### 問題点是正／予防処置票

発見日時： 2022年3月26日	発見現場： 本社工場内
(内容) 住友フォーク (3.5t) マスト下部耐圧ホースがタイヤチップワイヤーにて破損し、油が漏れた。 <span style="color: red; font-size: small;">タイヤチップに乗り上げたり、タイヤを巻き込んでいたりするようになり教育訓練～共有すること。</span>

件名	油水分離層清掃
報告者	佐野、小野、高木

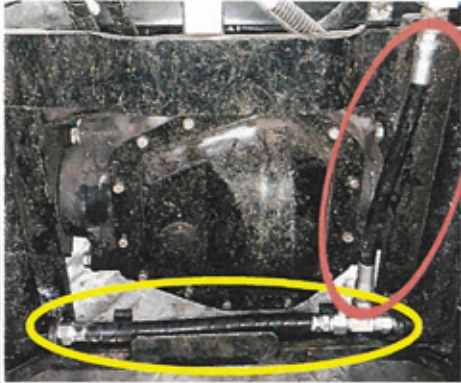
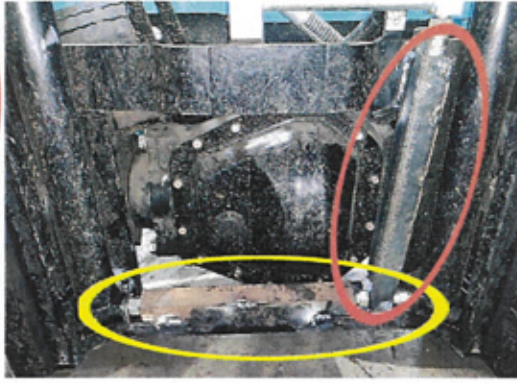
破損したのは黄色○。念のため赤○部もカバーを取り付けた。	
是正処置の有効性確認のチェック欄 ・問題点はなくなったか ( <input checked="" type="checkbox"/> YES <input type="checkbox"/> NO) →NOの場合は新しい問題点 is 正/予防処置票を作成して対応する。 ( <input type="checkbox"/> 原因の把握が間違っていた <input type="checkbox"/> 処置の方法が間違っていた) ・是正処置の過程や結果で新たな問題や原因が発覚したか ( <input type="checkbox"/> YES <input type="checkbox"/> NO) →YESの場合は新しい問題点 is 正/予防処置票を作成して対応する。 ( <input type="checkbox"/> 新たな問題の発覚 <input type="checkbox"/> 新たな原因の発覚) <input checked="" type="checkbox"/> 上記のとおり是正処置は有効であり、再発防止が確認された。

是正処置の決定（内容）	
3月30日	耐圧ホースを金属カバーで覆い、ワイヤーが刺さらないようにした。
(取付前)	(取付後)

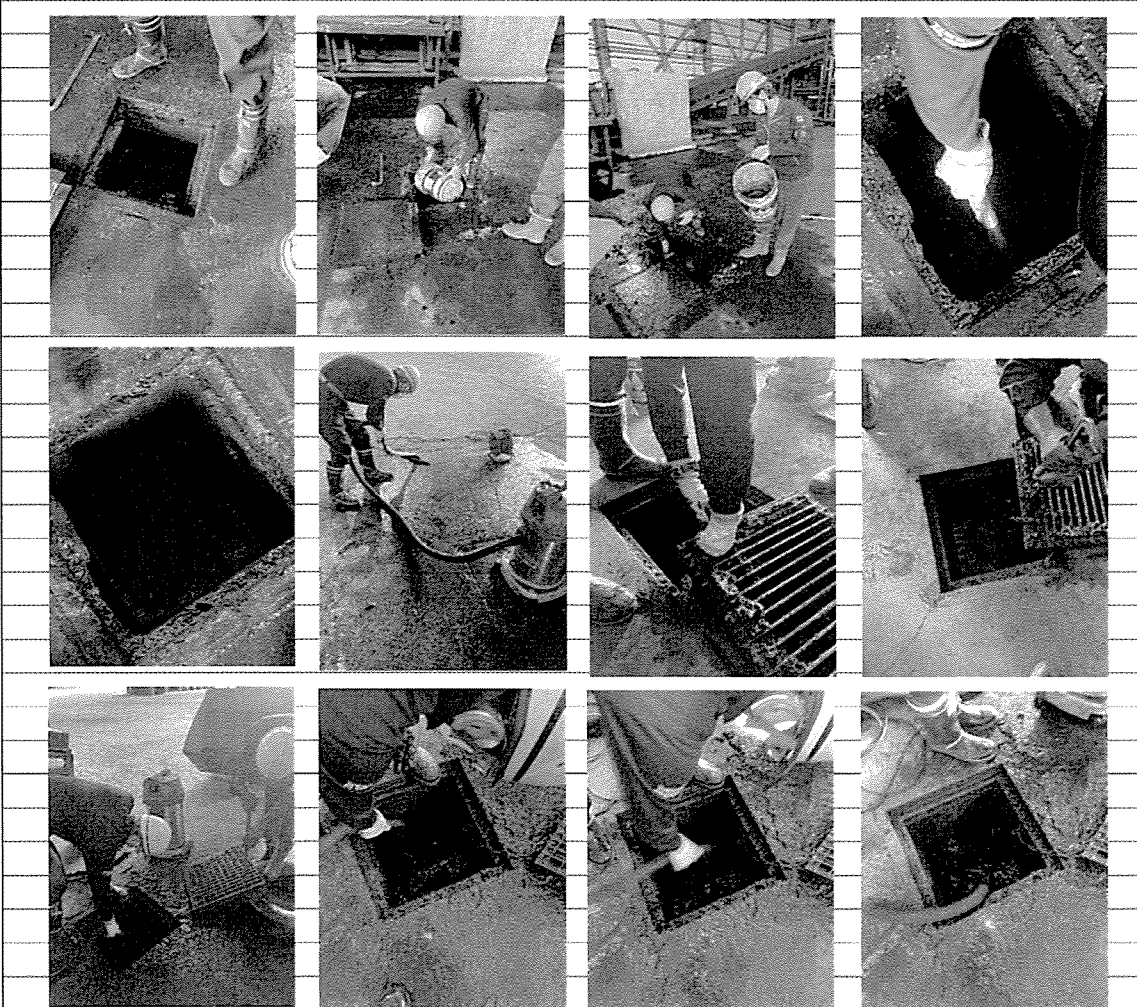
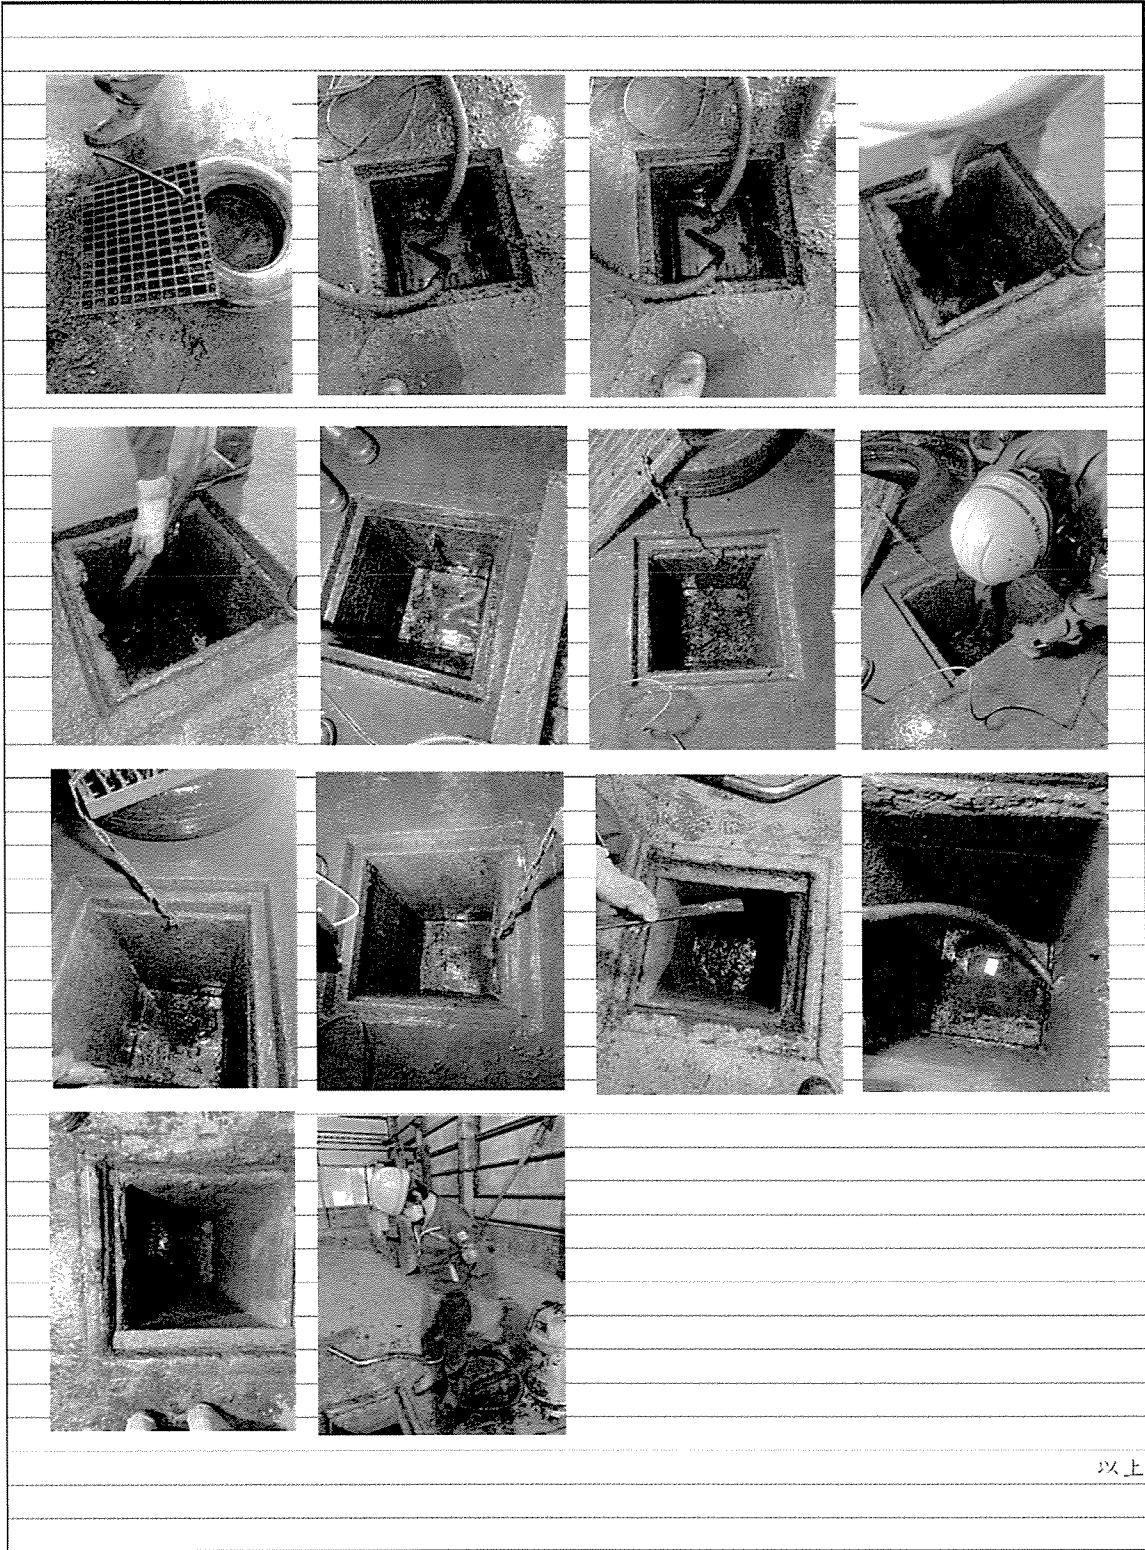
工場内油水分離層につながる地下ピット5か所の清掃を実施
